ParcoMonteStella

Manuale dei Deflussi Urbani sul Monte Stella

Rilievo stato di mantenimento dei percorsi.
Rilievo geologico, geotecnico e topografico dei dissesti.
Proposte progettuali

Realizzato da AIPIN, sezione Lombardia

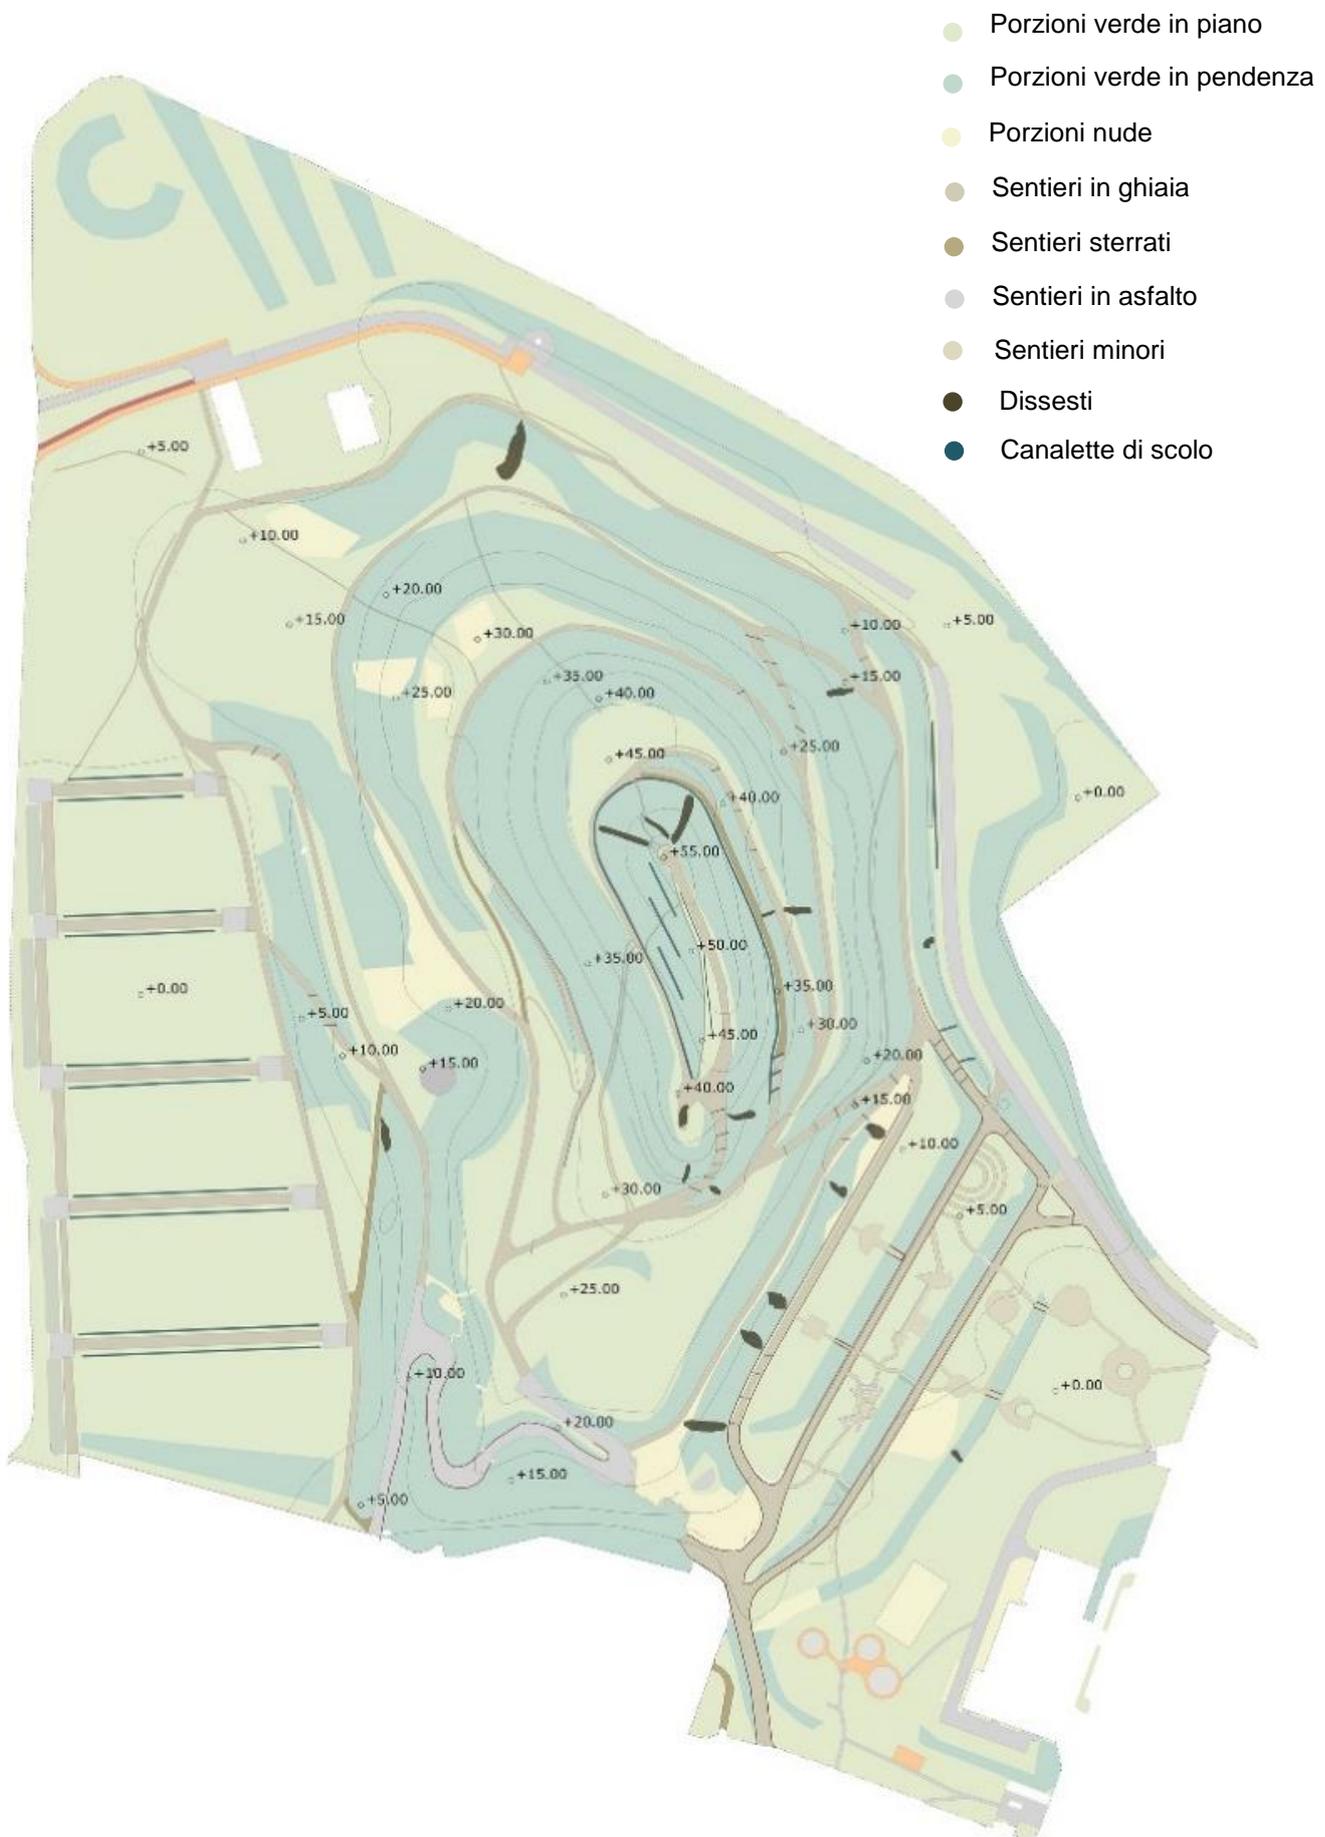
Planimetria di stato di fatto del Monte Stella

L'ingegneria naturalistica risulta pertanto una disciplina idonea dove attingere interessanti spunti per la rigenerazione del monte stella. Nel disegno riportato sotto inquadrano il Montestella da un punto di vista unicamente orografico, con i punti di piano e i declivi, i diversi tipi di percorso che sono frutto del censimento effettuato nell'ambito del progetto.

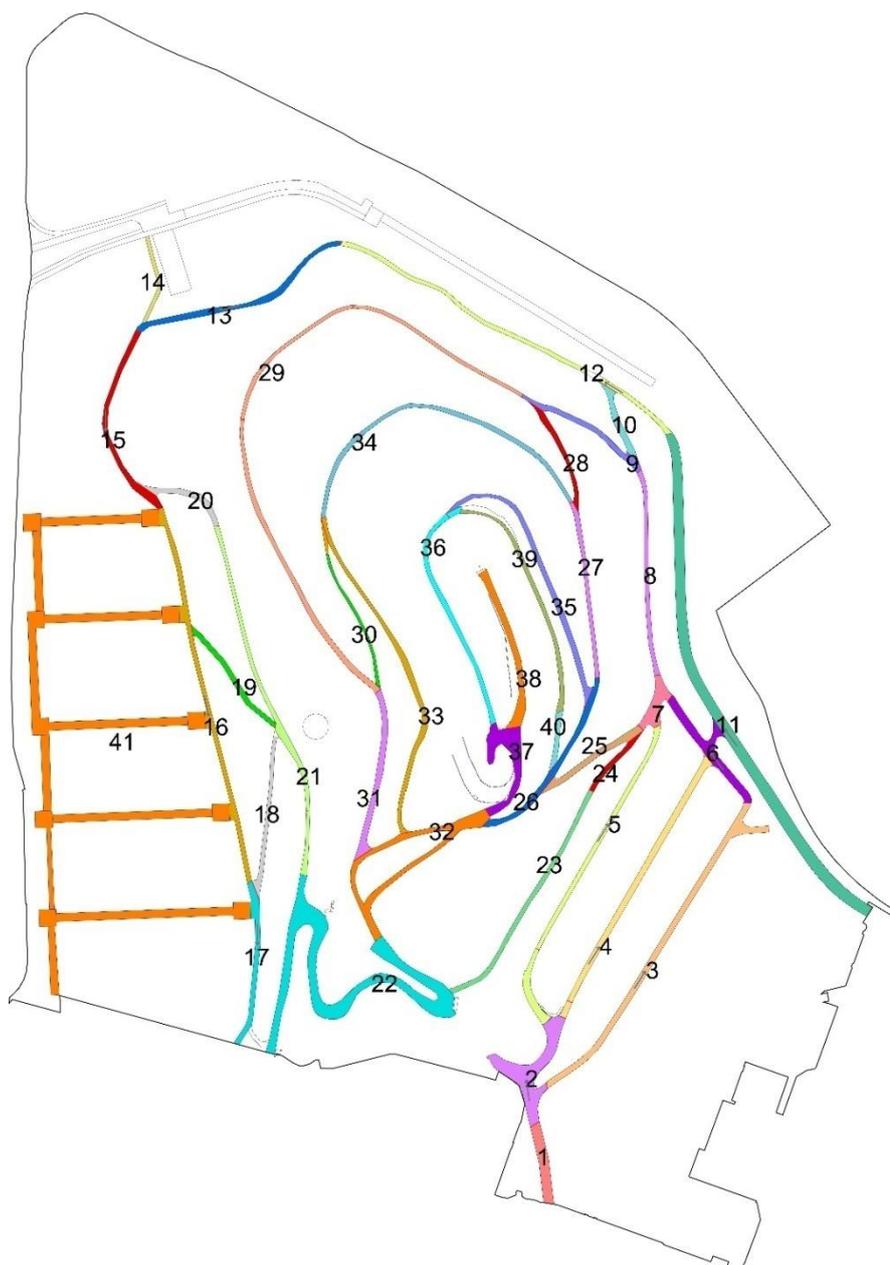
Planimetria con la numerazione dei tratti

Dopo il primo sopralluogo di perlustrazione che ha permesso di identificare 41 tratti di percorso dalle caratteristiche omogenee, è stata redatta una scheda di rilievo utile per catalogare ciascuno di essi. Le risultanti 41 schede riportate in allegato (all.1) sono in seguito servite ad un'ulteriore suddivisione dei percorsi in cinque tipologie, utilizzate come base per lo sviluppo della proposta progettuale.

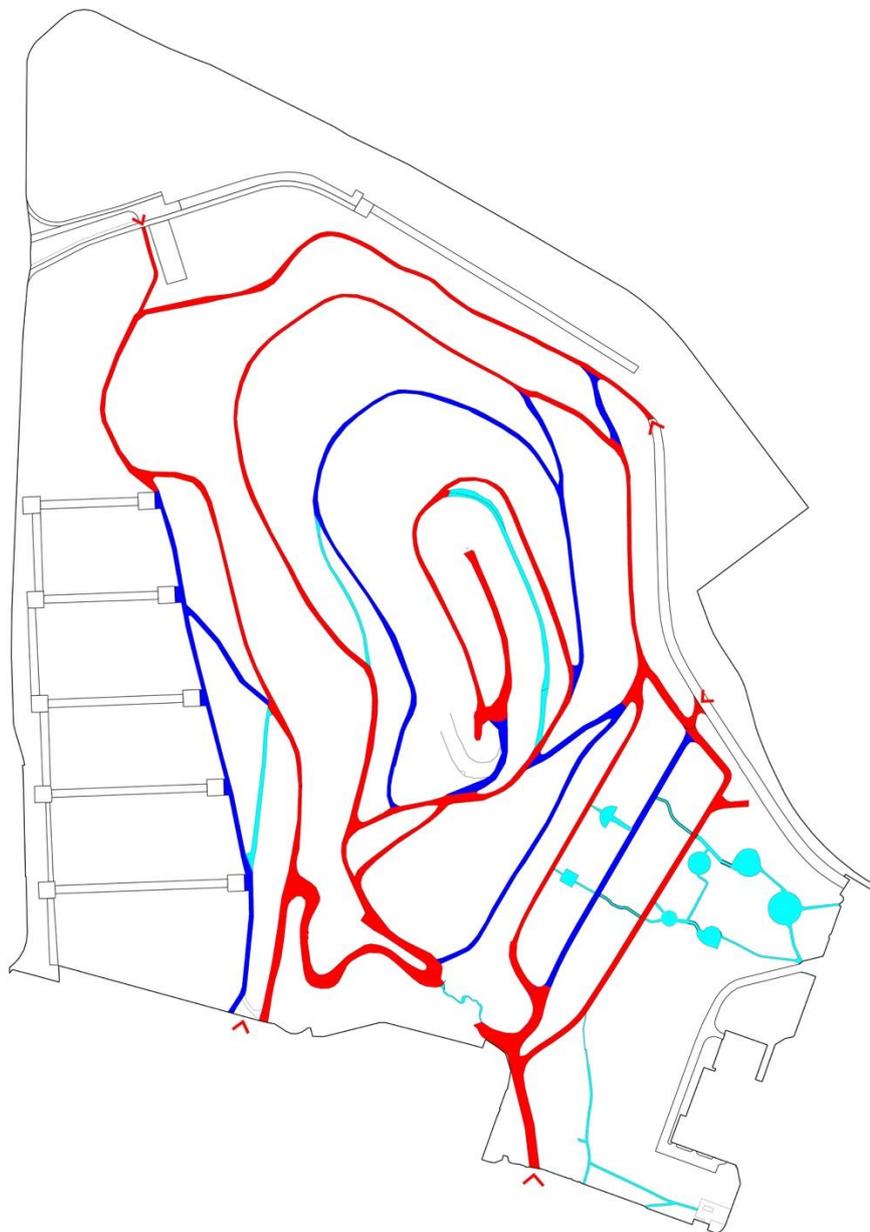
Planimetria di classificazione dei percorsi

Nella planimetria si rilevano cinque ingressi alla base della montagnetta identificati con le frecce; i percorsi sono strutturati su quattro anelli: un percorso principale (in rosso) permettere di raggiungere la cima seguendo la crescente orografia, vari sentieri secondari (in blu) consentono una connessione più rapida tra i vari anelli.

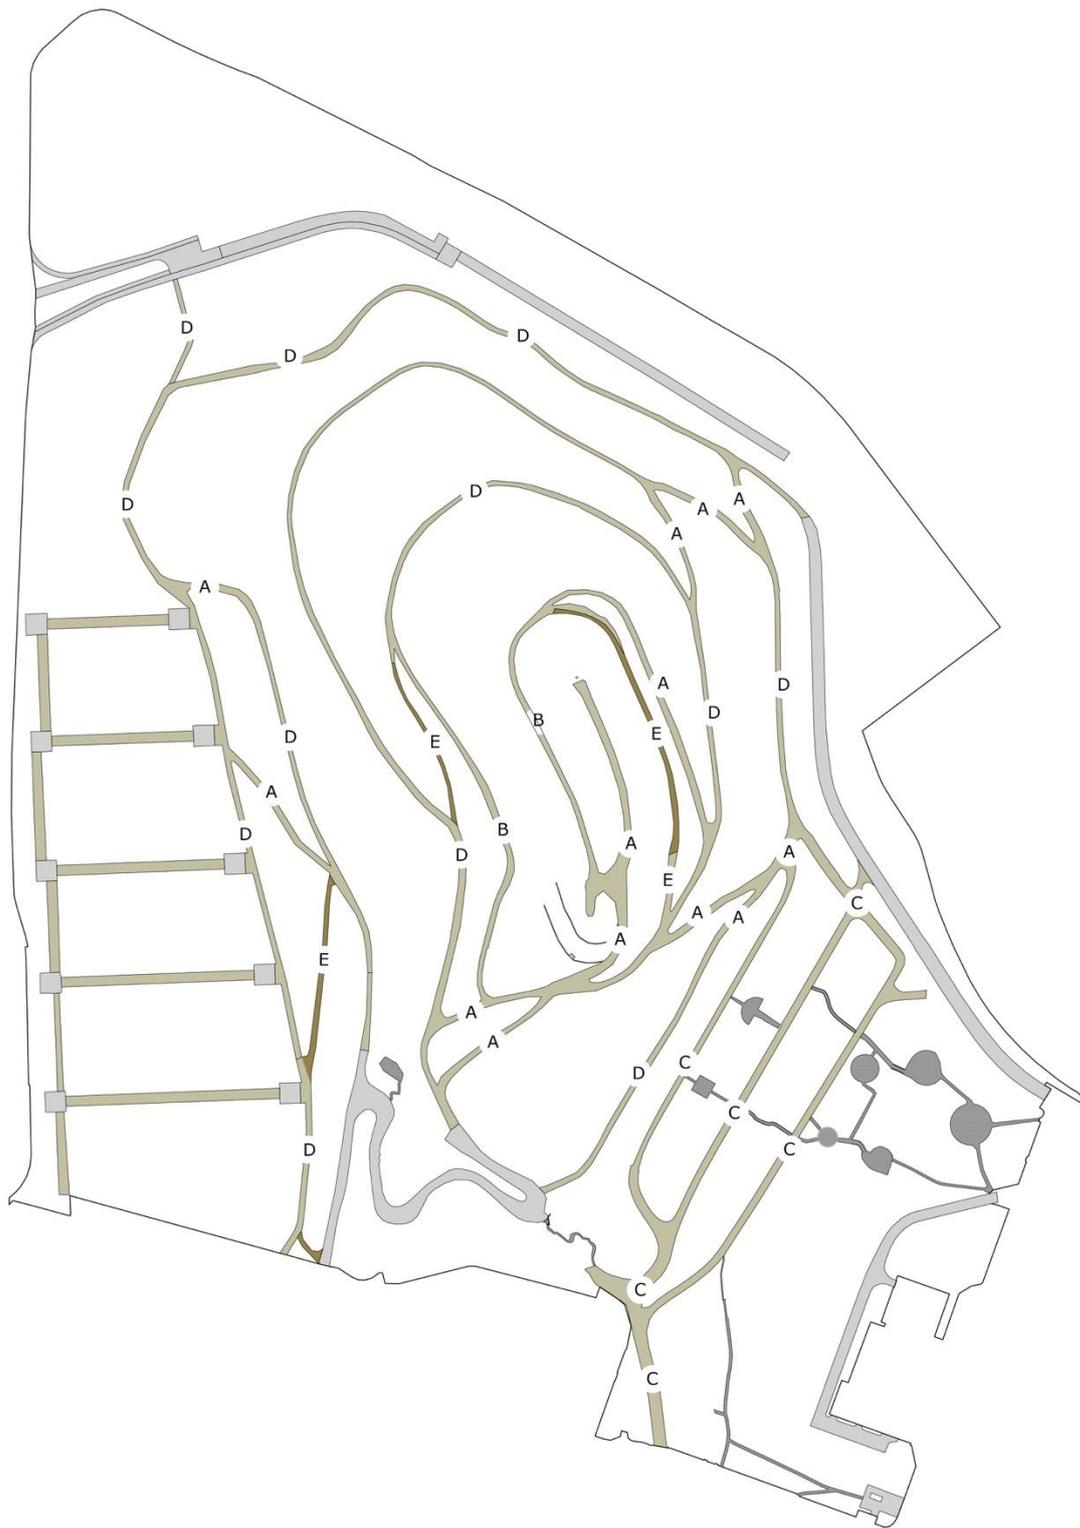
Planimetria analisi stato di fatto dei percorsi

A partire dalle analisi effettuate sono state riconosciute 5 tipologie di tratti, individuabili sulla planimetria nella pagina seguente:

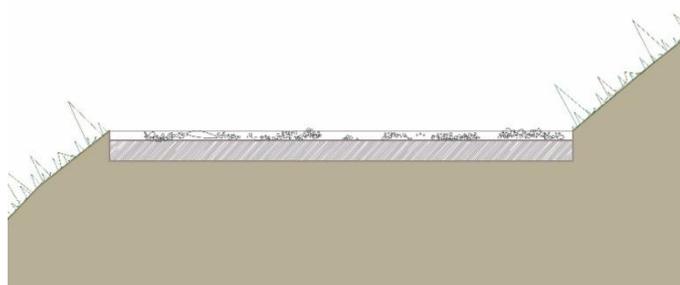
Sezione trasversale

Tipologia A - Percorsi in pendenza o in forte pendenza, in erosione con presenza di canalette trasversali al percorso intasate

Le canalette disposte trasversalmente al percorso non permettono il deflusso delle acque meteoriche in quanto intasate dalla ghiaia e dal materiale depositatosi al loro interno in seguito all'erosione del terreno. L'acqua in questo modo, defluendo lungo il percorso, ha in seguito eroso la pavimentazione creando larghi solchi lungo il percorso.

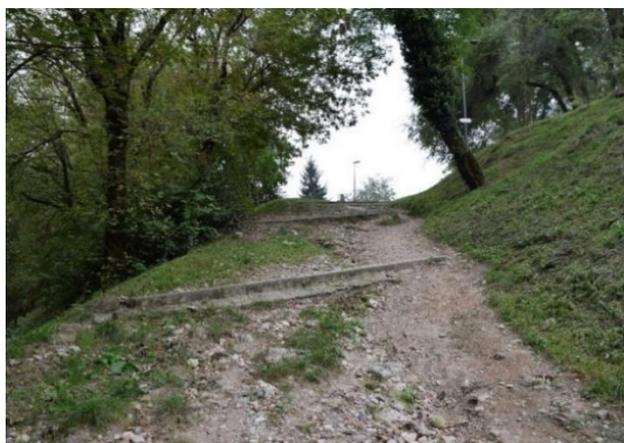
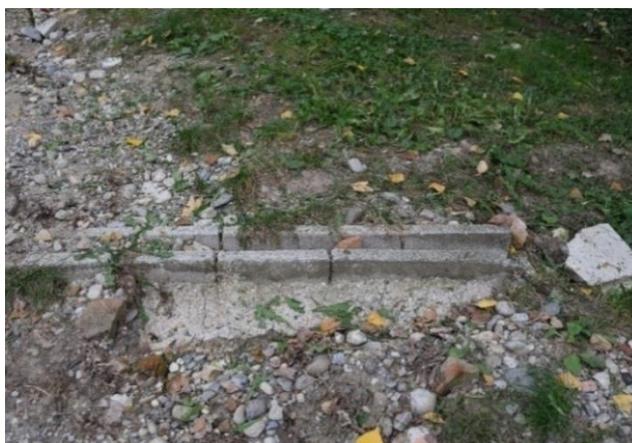
Fotografie stato di fatto

I percorsi in pendenza e in forte pendenza sono quelli che risultano più dissestati.

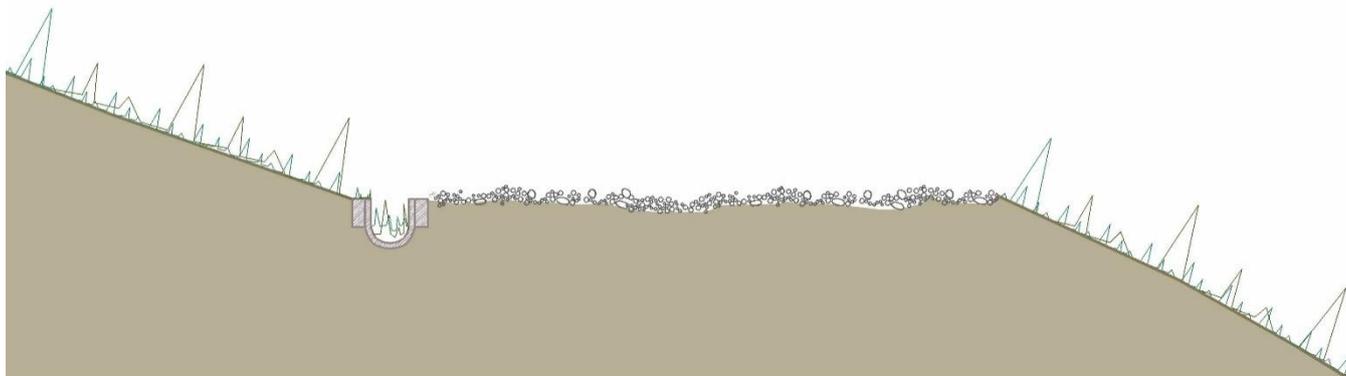
Sezione trasversale

Tipologia B - Percorsi con presenza di canalette di raccolta parallele ma in cattivo stato di manutenzione

I percorsi lungo cui scorrono lateralmente le canalette parallele si trovano unica-mente negli ultimi due anelli vicino alla cima del monte. Lo stato di degrado delle canalette è vario: alcune sono state interamente ricoperte dall'erba laterale, in altri punti le canalette sono anche dissestate.

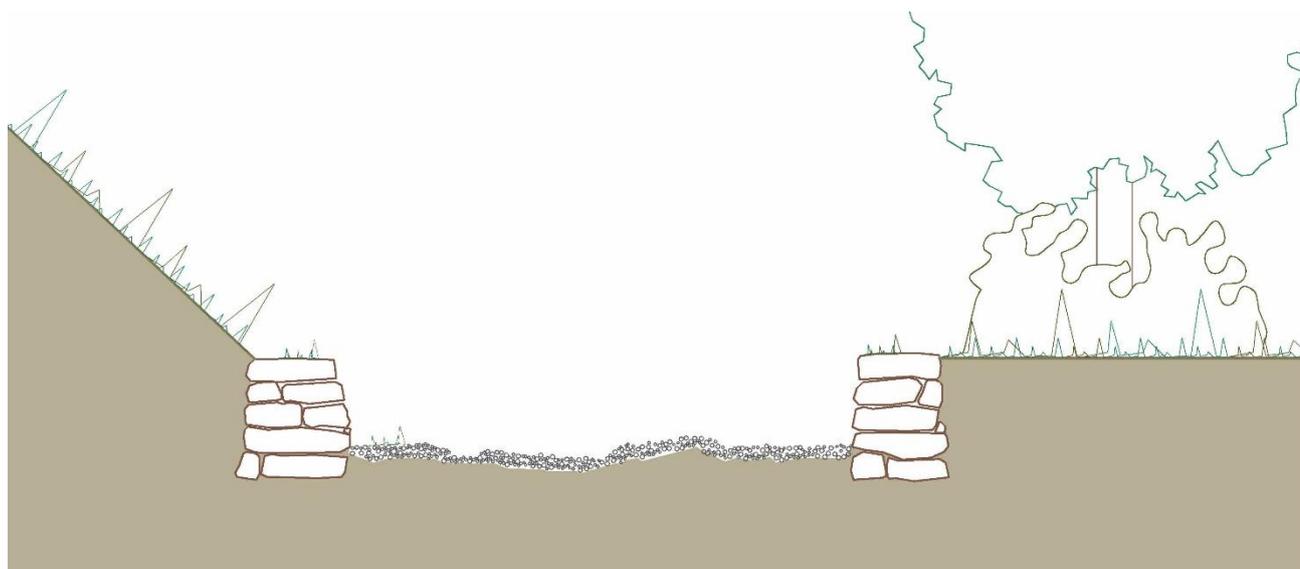
Sezione trasversale

Tipologia C - Percorsi pendenti o in piano in erosione con muretti a secco ai lati

I percorsi sul versante sud-est sono stati realizzati con due muretti a secco su entrambi i lati del percorso. Alcuni di essi, per via dell'impossibilità di deflusso delle acque a causa dei muretti presentano problemi di drenaggio: nei giorni di pioggia si verificano grandi accumuli di acque.

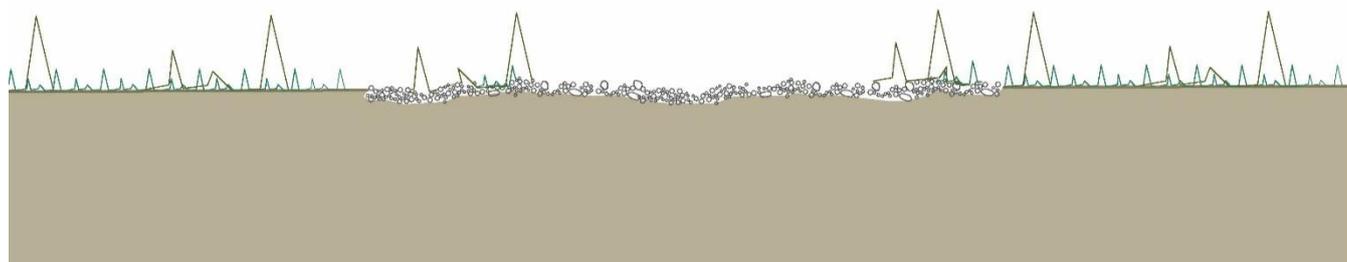
Sezione trasversale

Tipologia D - Percorsi in piano

I percorsi in piano che non presentano muretti a secco ai lati possono essere generalmente considerati in buono stato. Si è riscontrato durante i sopralluoghi in giorni pioggia l'accumulo e stagnamento delle acque meteoriche su alcuni tratti.

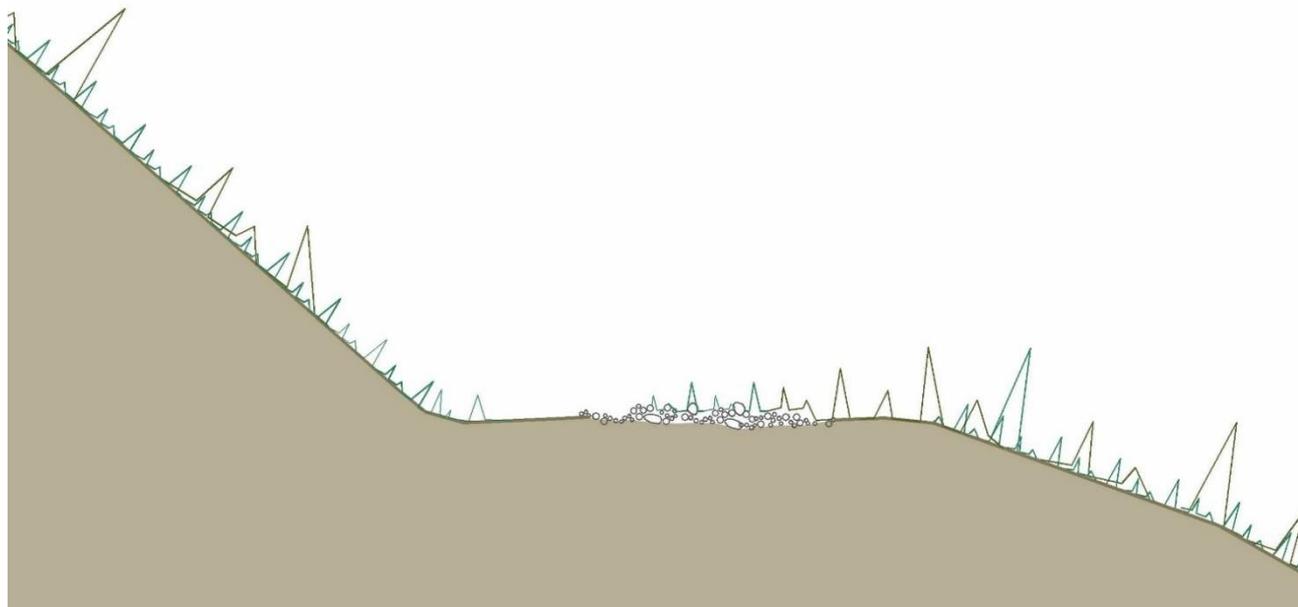
Sezione trasversale

Tipologia E - Sentieri di varia pendenza con forte inerbimento

I percorsi che presentano inerbimento si possono trovare principalmente vicino alla cima del Monte Stella, si evidenziano però anche un sentiero secondario sul lato ovest. Su questi percorsi si riscontrano meno erosioni rispetto ai precedenti.

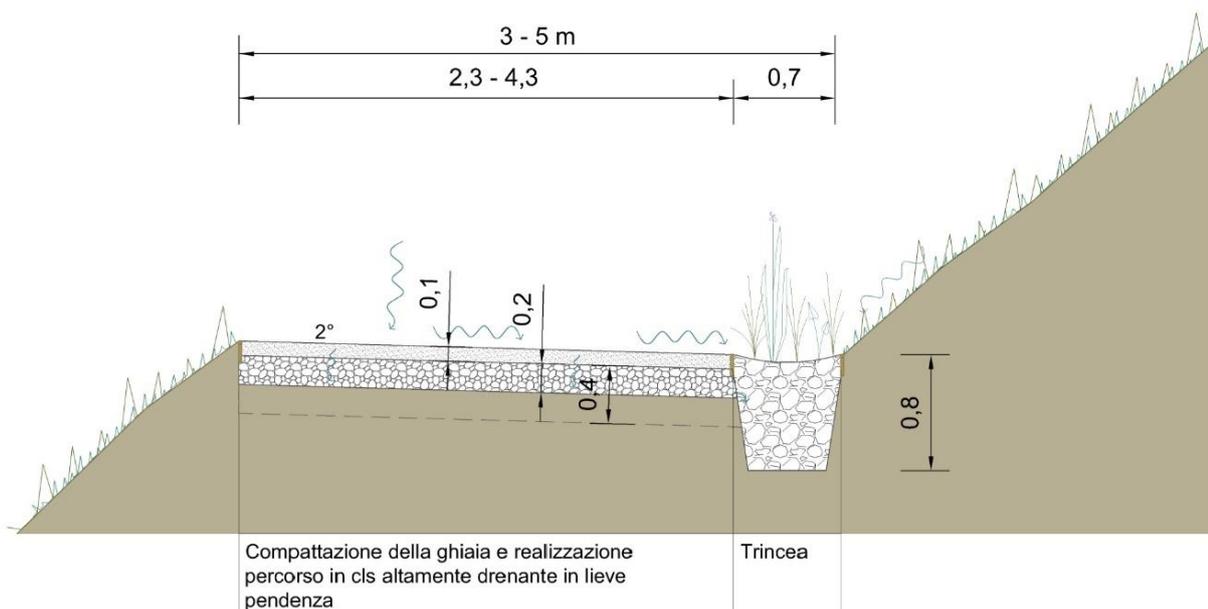
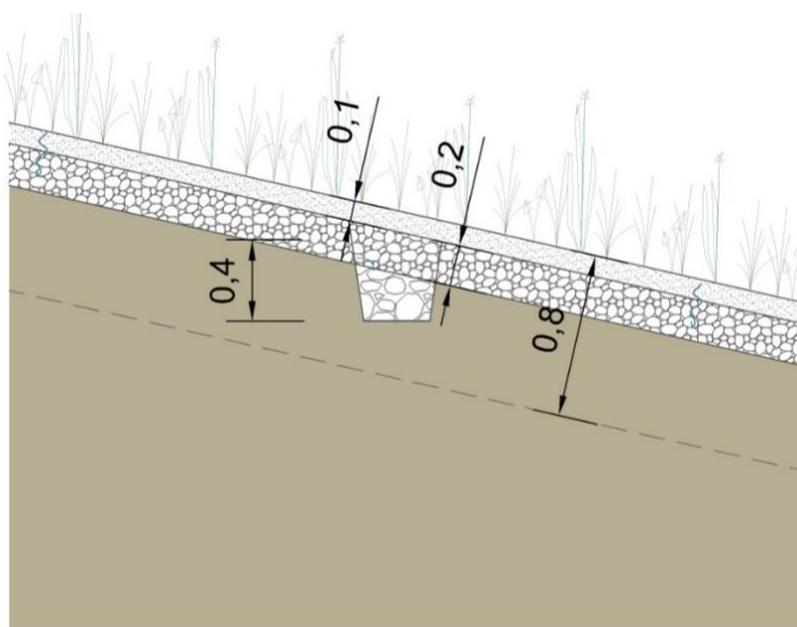
Sezione trasversale A-A'

INTERVENTO 1 – finitura in cls drenante specifico per percorsi in pendenza

Questo intervento viene applicato ai percorsi pendenti e fortemente pendenti con presenza di canalette parallele o perpendicolari. In seguito alla rimozione di quest'ultime viene realizzato un nuovo percorso composto da una trincea fiorita posta sul lato a monte e da un percorso il cui manto è di doppia composizione, in ghiaia e cls altamente drenante sullo strato superficiale e in ghiaia compattata al di sotto. Il percorso viene realizzato in lieve pendenza per permettere il deflusso delle acque in eccesso verso la trincea e vengono inoltre poste trincee perpendicolari al di sotto del manto in cls.

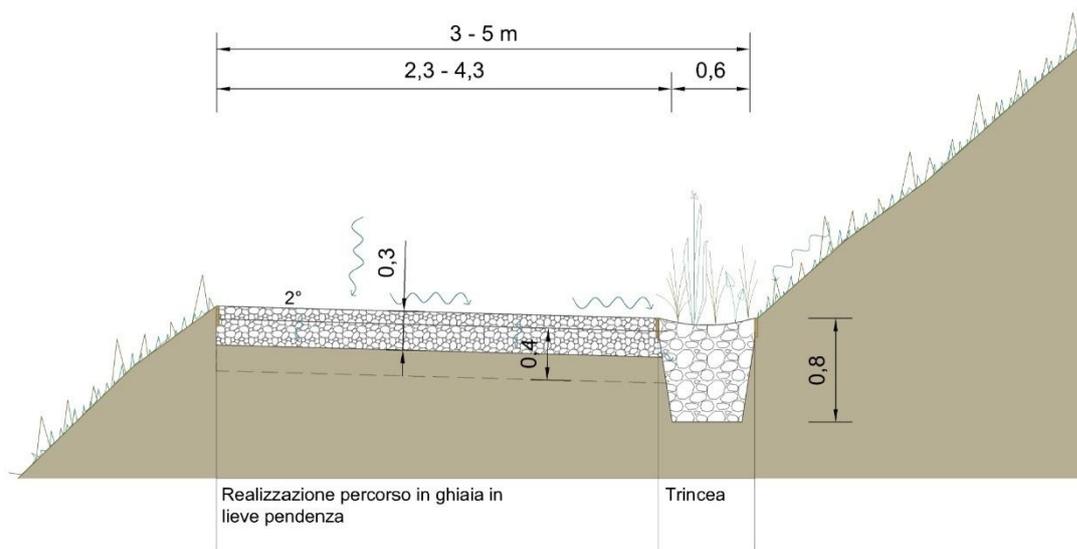
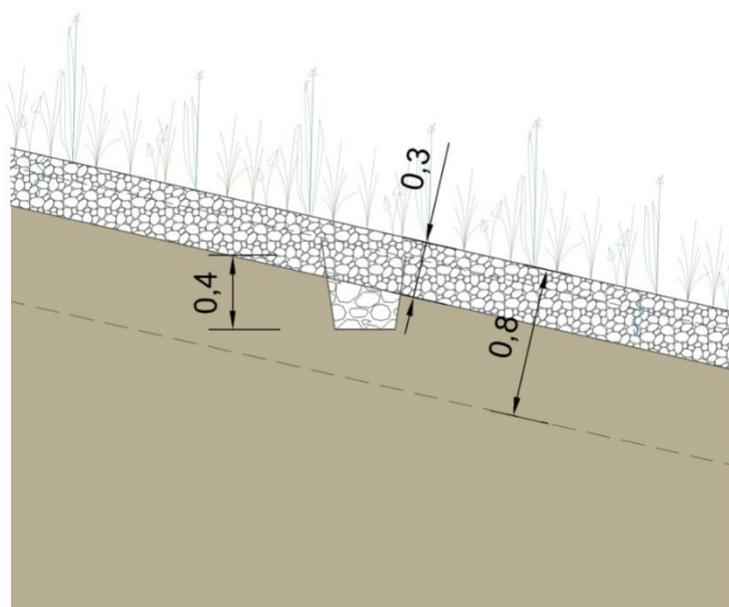
Sezione trasversale A-A'

INTERVENTO 1' – finitura in ghiaia specifico per percorsi in pendenza

L'intervento si differenzia dal precedente nella composizione del percorso, realizzato esclusivamente in ghiaia. Viene applicato anch'esso nei percorsi di tipologia A e B, nei tratti non considerati principali, dunque non fondamentali per il raggiungimento della vetta del Monte Stella.

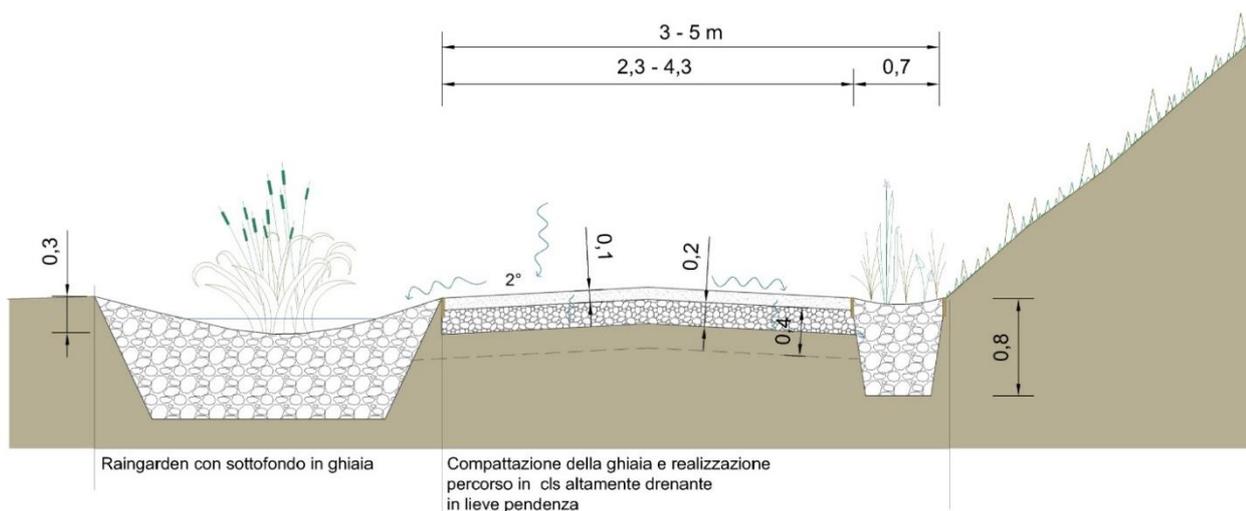
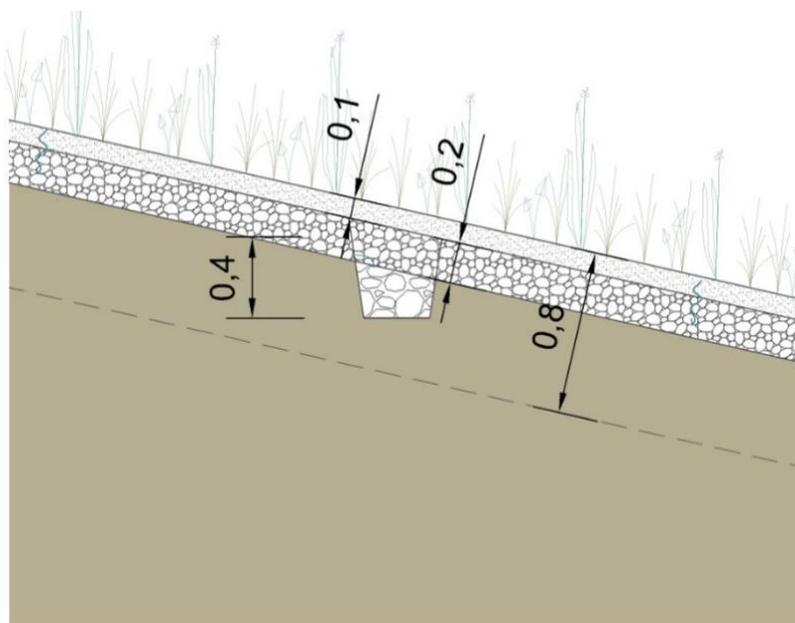
Sezione trasversale A-A'

INTERVENTO 2 – finitura in cls drenante e prato drenante laterale

Questo intervento prevede oltre la disposizione di una trincea a lato a monte del percorso, una zona di prato drenante (raingarden) sul lato a valle. Il dorso del percorso viene realizzato in doppia pendenza per permettere il deflusso su entrambi i lati e, ugualmente all'intervento 1, vengono poste trincee perpendicolari al di sotto del manto in cls. L'intervento può essere applicato nei percorsi di tipologia A e B nel caso ci fosse lo spazio necessario a valle per ospitare la vasca del raingarden.

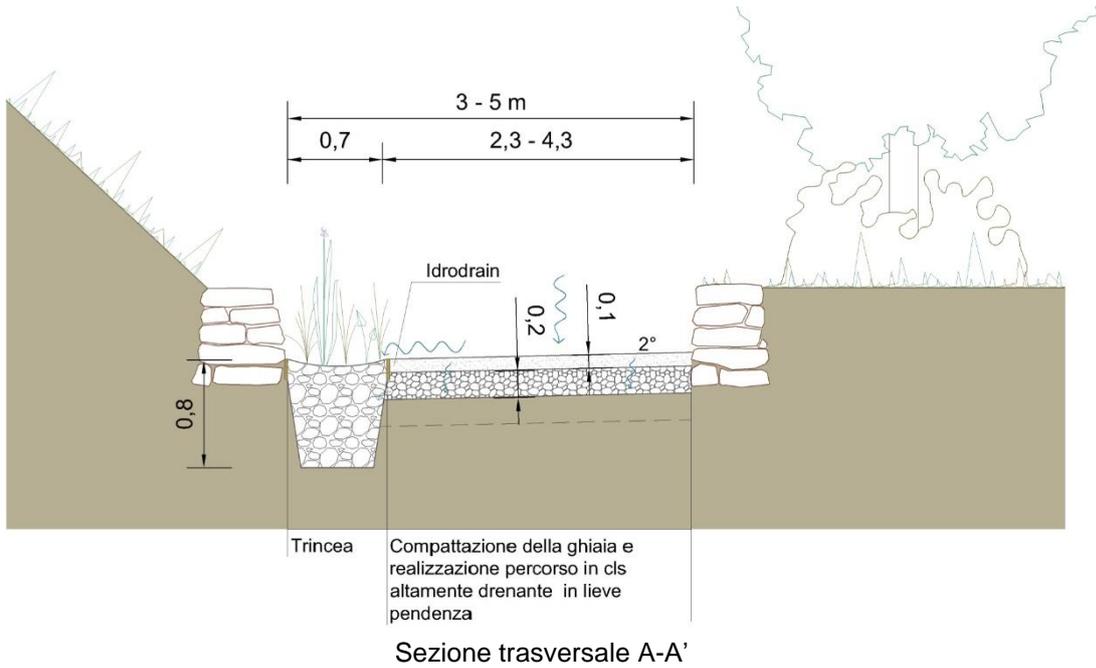
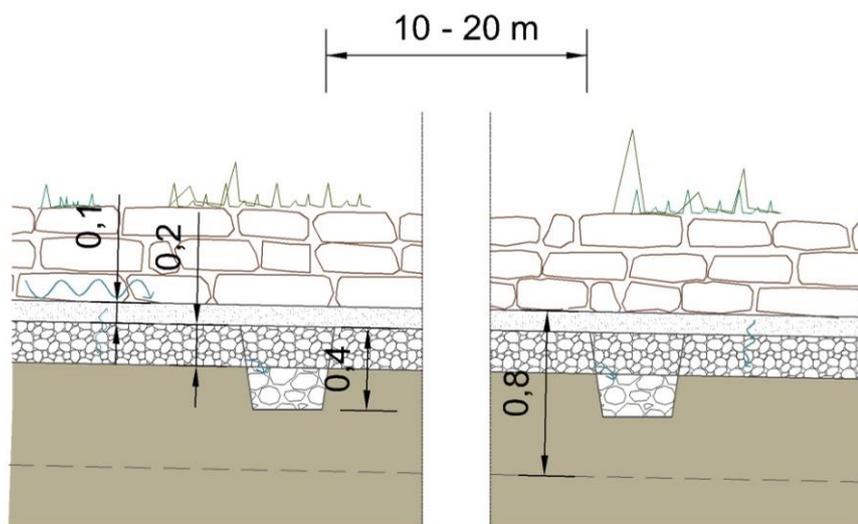
Dettaglio sezione longitudinale B-B'

INTERVENTO 3 – finitura in cls drenante e specifico per i percorsi con muretti a secco laterali

La trincea drenante viene posta a monte ed il percorso realizzato in leggera pendenza con trincee perpendicolari a distanza variabile tra i 10-20 m, per permettere il deflusso delle acque in eccesso verso la trincea longitudinale.

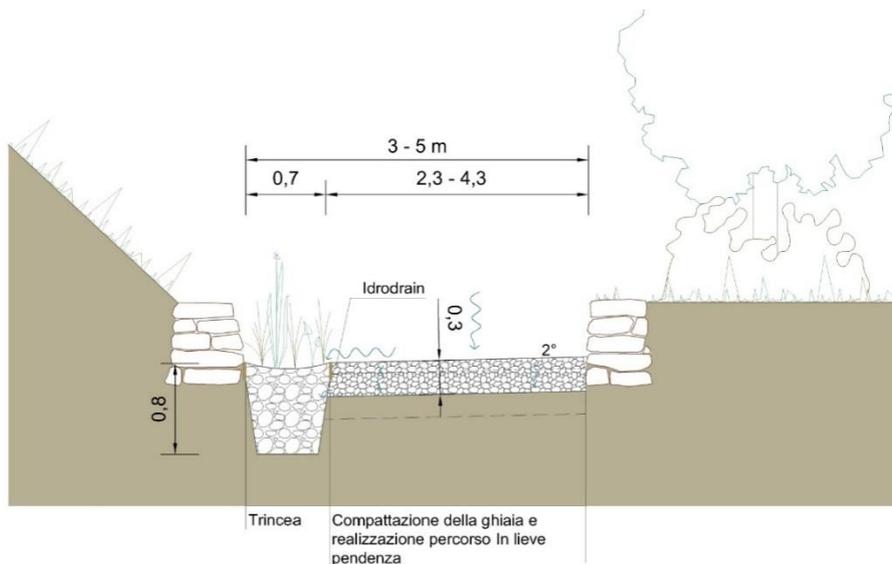
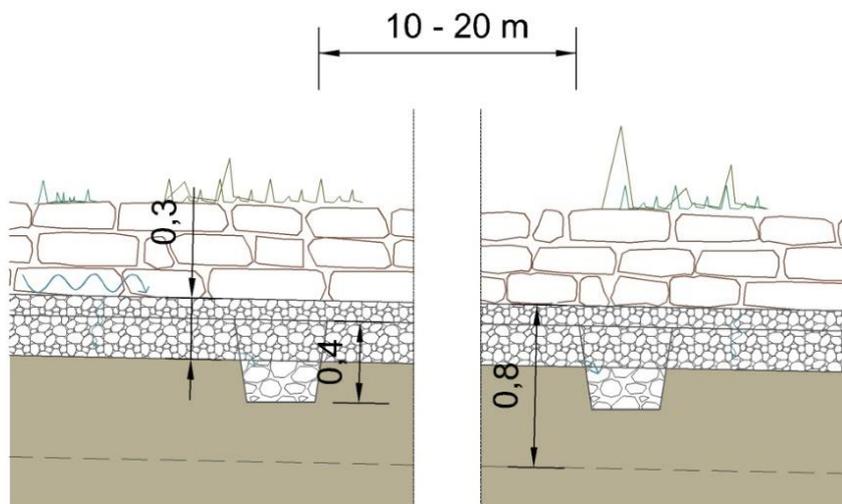
Sezione trasversale A-A'

INTERVENTO 3' – finitura in ghiaia drenante e specifico per i percorsi con muretti a secco laterali

L'intervento si differenzia dal precedente nella composizione del percorso, realizzato esclusivamente in ghiaia. Viene applicato anch'esso esclusivamente nei percorsi di tipologia C nei tratti non considerati principali, dunque non fondamentali per il raggiungimento della vetta del Monte Stella.

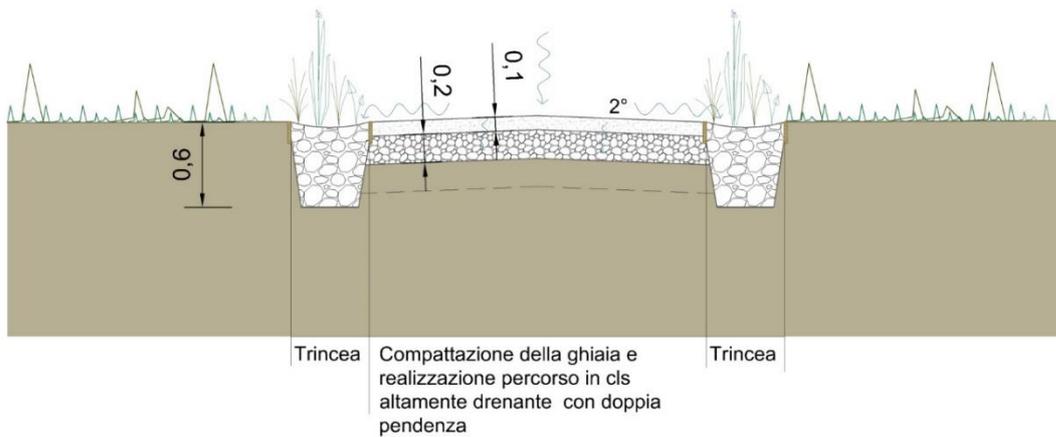
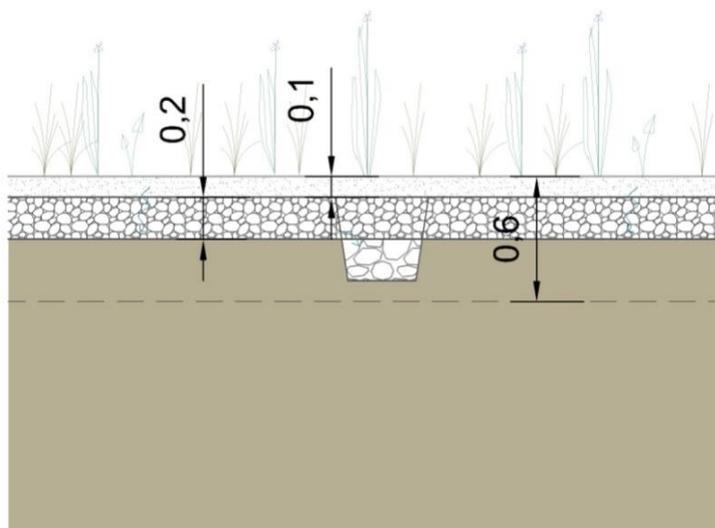
Sezione trasversale A-A'

INTERVENTO 4 – finitura in cls su percorsi in piano con problemi di ristagno

L'intervento riguarda i percorsi di tipologia D, in piano e senza forte erosione ma nei casi in cui presentano il problema di accumulo e stagnamento delle acque meteoriche. La proposta progettuale prevede il posizionamento di due trincee da entrambi i lati del percorso realizzato in doppia pendenza, lo strato superficiale in cls altamente drenante e al disotto le trincee perpendicolari.

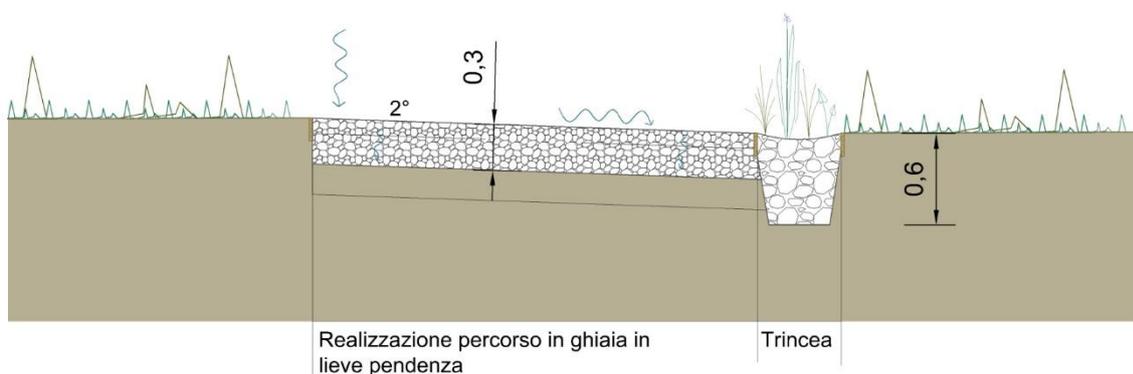
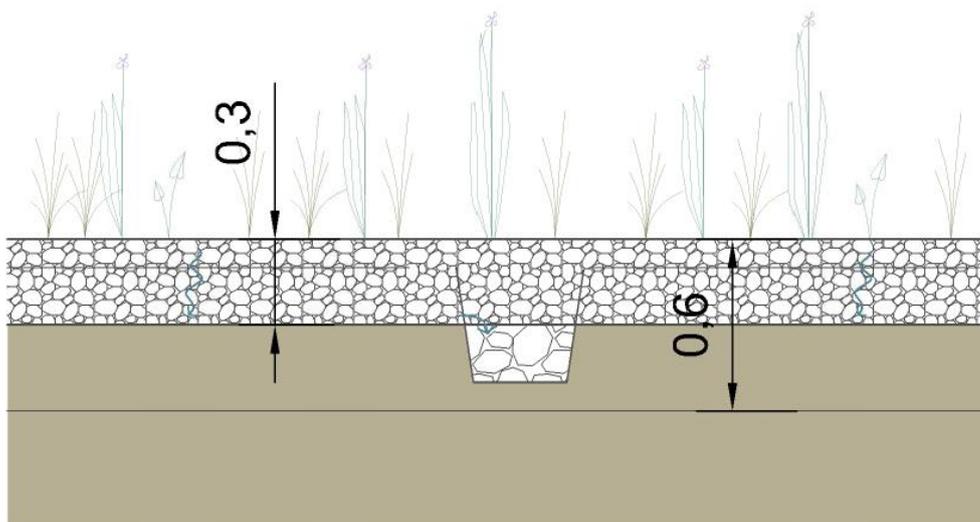
Sezione trasversale A-A'

INTERVENTO 5 – interventi di lieve entità su percorsi in piano

L'intervento viene realizzato nelle tipologie di percorsi D che non hanno particolari problemi di drenaggio e nei percorsi e per i percorsi di tipologia E, che sono sentieri sterrati. La trincea è di dimensioni minori rispetto agli interventi precedenti e la composizione del percorso è di sola ghiaia.

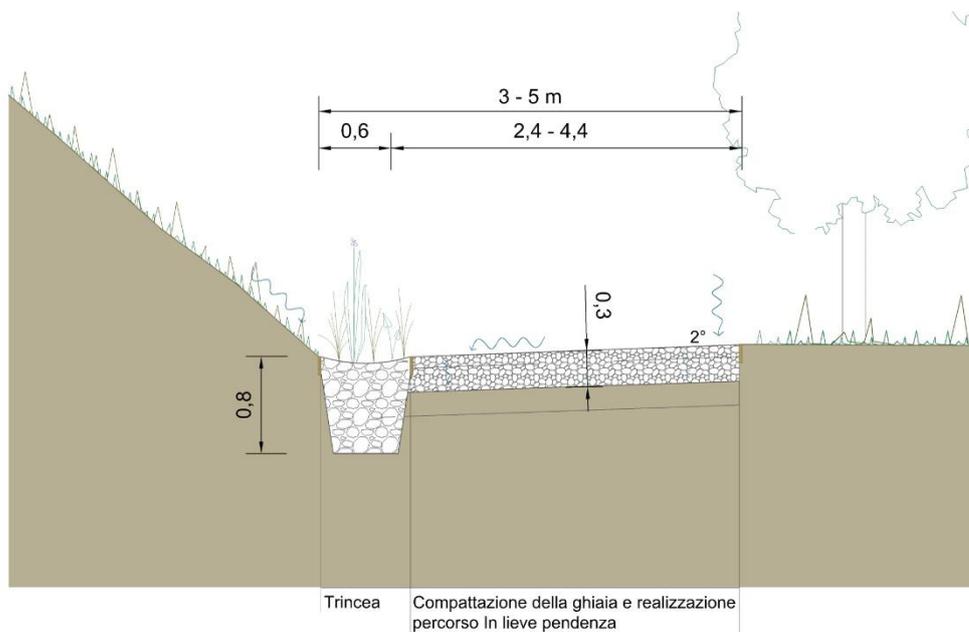
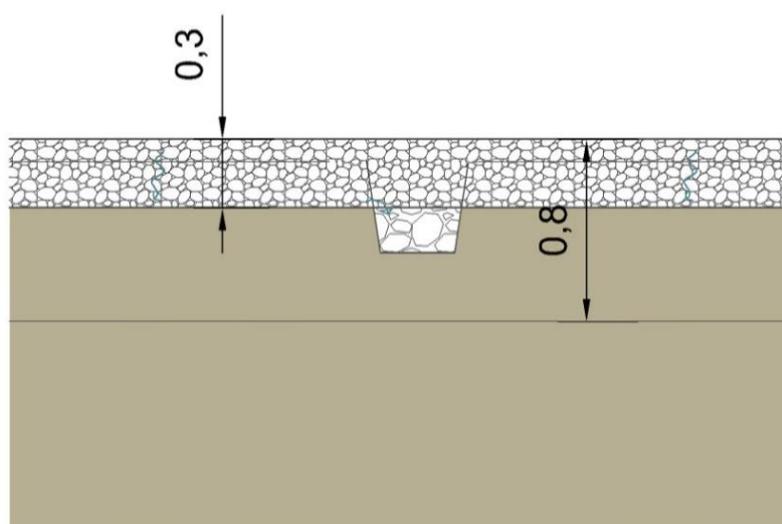
Sezione trasversale A-A'

INTERVENTO 6 – Interventi di lieve entità su percorsi con presenza di versante su un lato

L'intervento viene realizzato nelle tipologie di percorsi D ed E senza particolari problemi di drenaggio, in piano ed aventi su lato un'area scoscesa. La trincea è posta sul lato a monte del percorso, la sua composizione è di sola ghiaia.

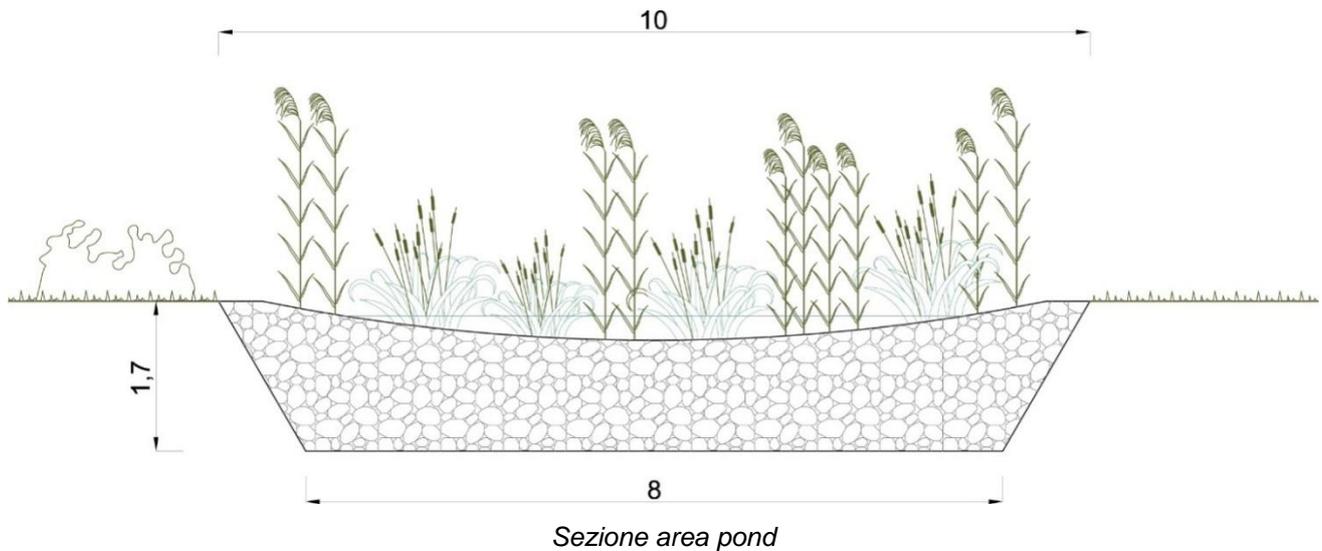
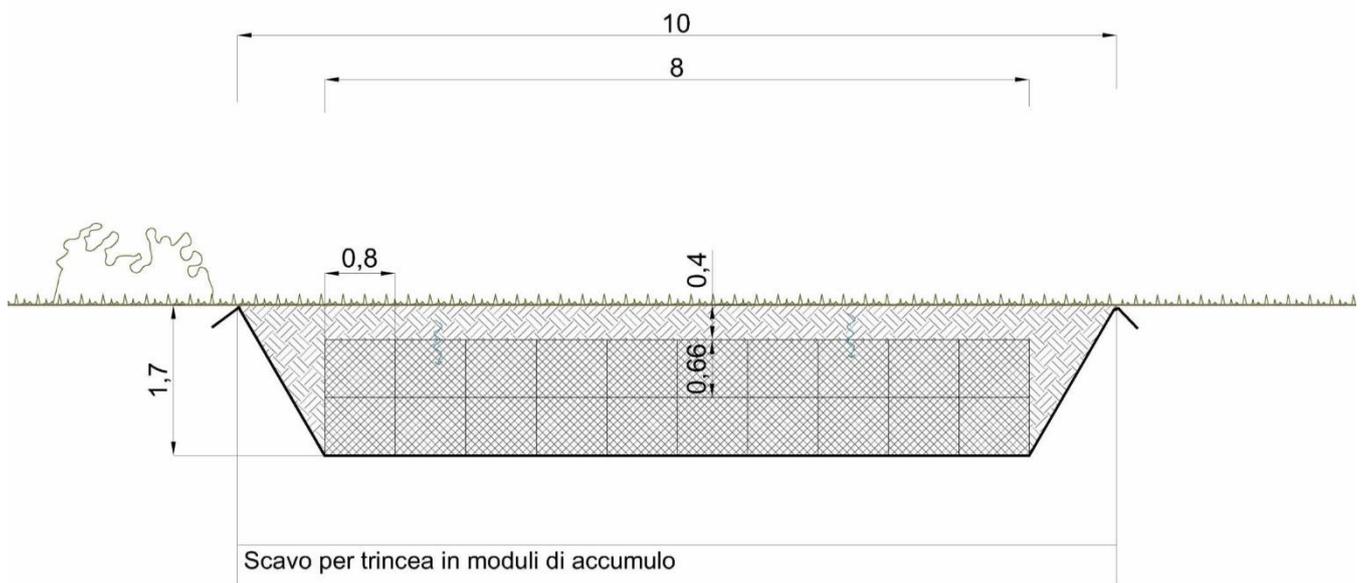
Parallelamente alla realizzazione di un sistema di trincee drenanti applicate ai lati dei percorsi al fine di raccogliere le acque piovane, vengono realizzate aree verdi deprese e allagabili (pond) o trincee realizzate con specifici moduli di accumulo, entrambe aventi la funzione di raccogliere le acque provenienti dai percorsi. Come consultabile nella planimetria di progetto nella pagina seguente, si prevede la disposizione di 5 pond o trincee realizzate con moduli di accumulo. Questi sistemi di drenaggio di maggior capienza possono venire situati in aree verdi con posizioni ed altitudini diverse nel contesto della montagna.

Sezione trincea in moduli di accumulo
