ParcoMonteStella

Manuale dei Deflussi Urbani sul Monte Stella

Rilievo stato di mantenimento dei percorsi.
Rilievo geologico, geotecnico e topografico dei dissesti.
Proposte progettuali

Realizzato da AIPIN, sezione Lombardia

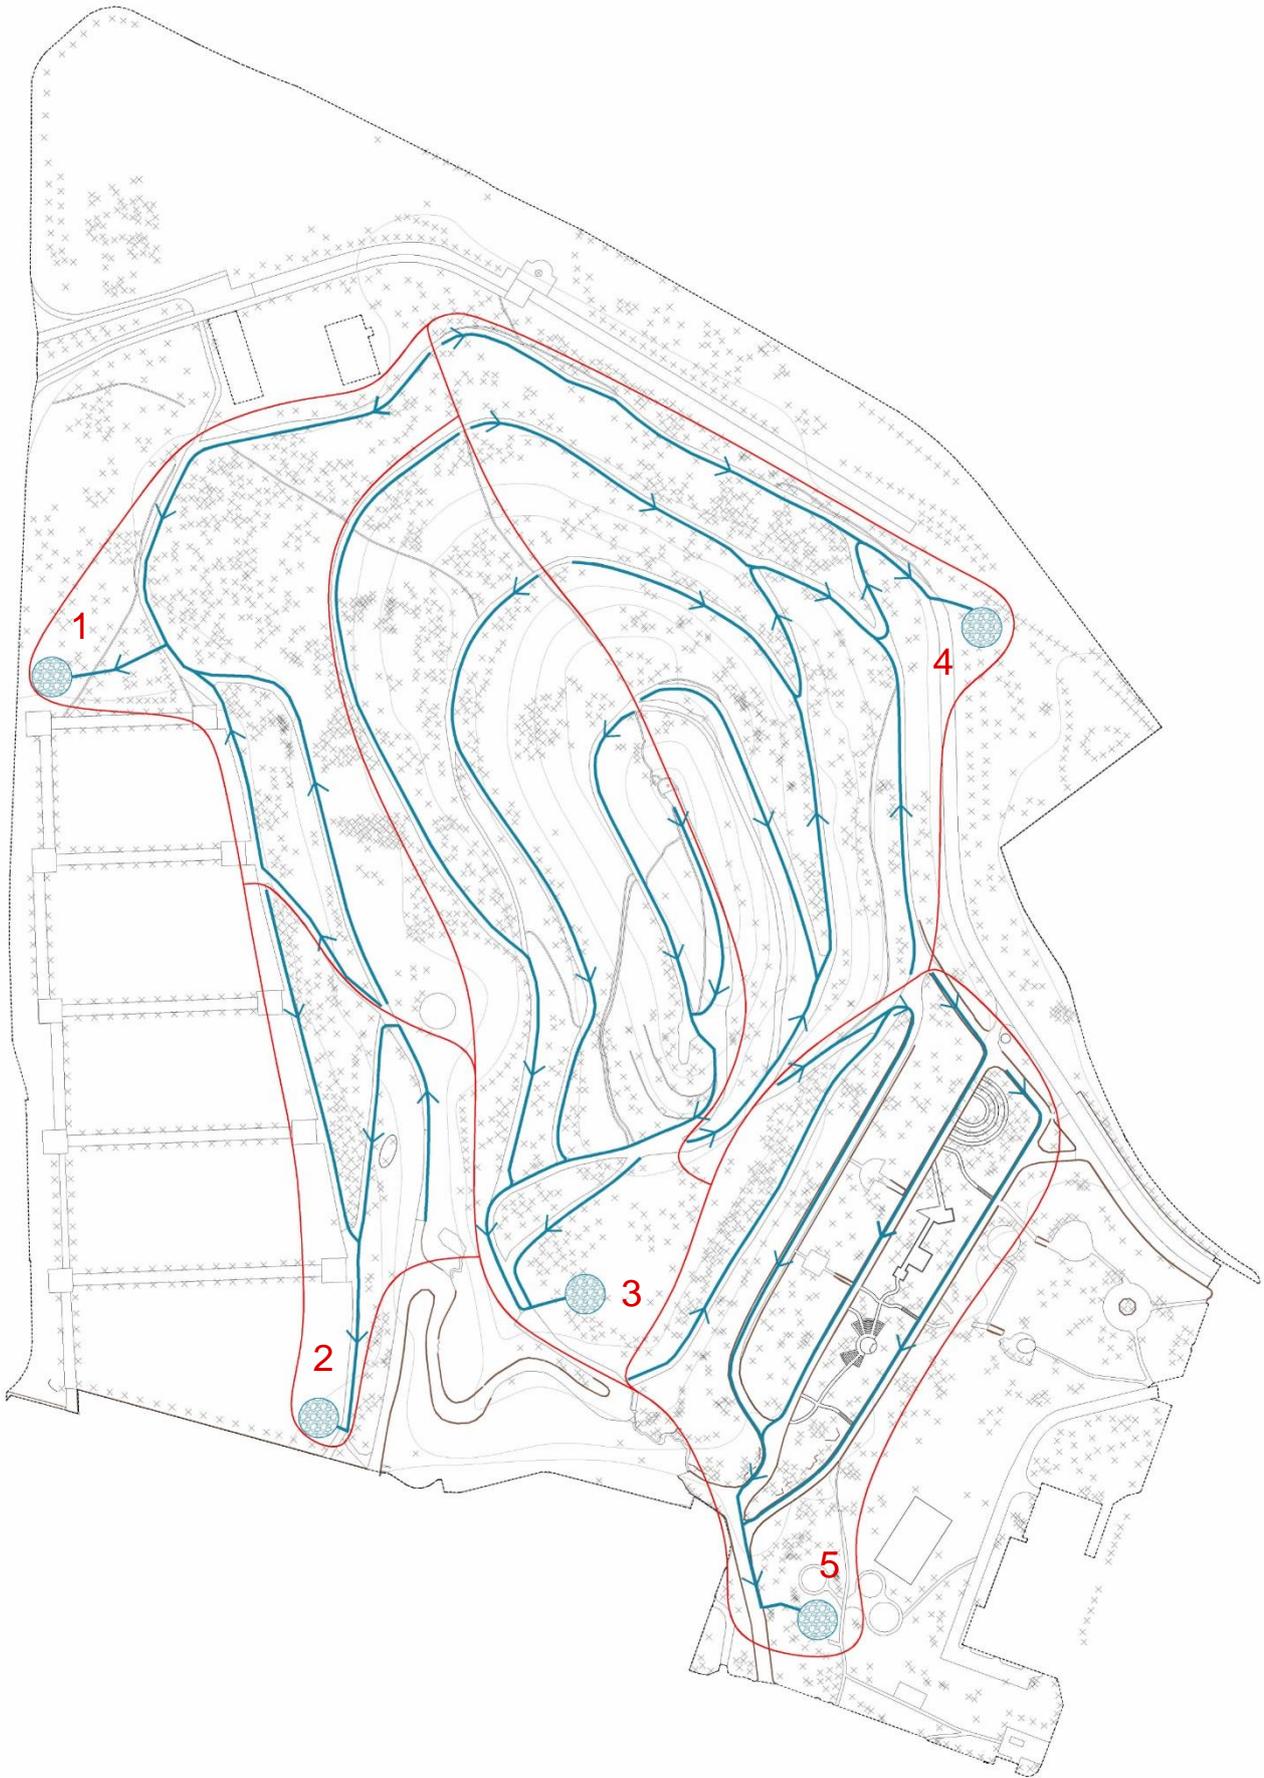
*Planimetria intervento:
localizzazionepercorsi delle trincee e aree pond/trincee in moduli di accumulo*

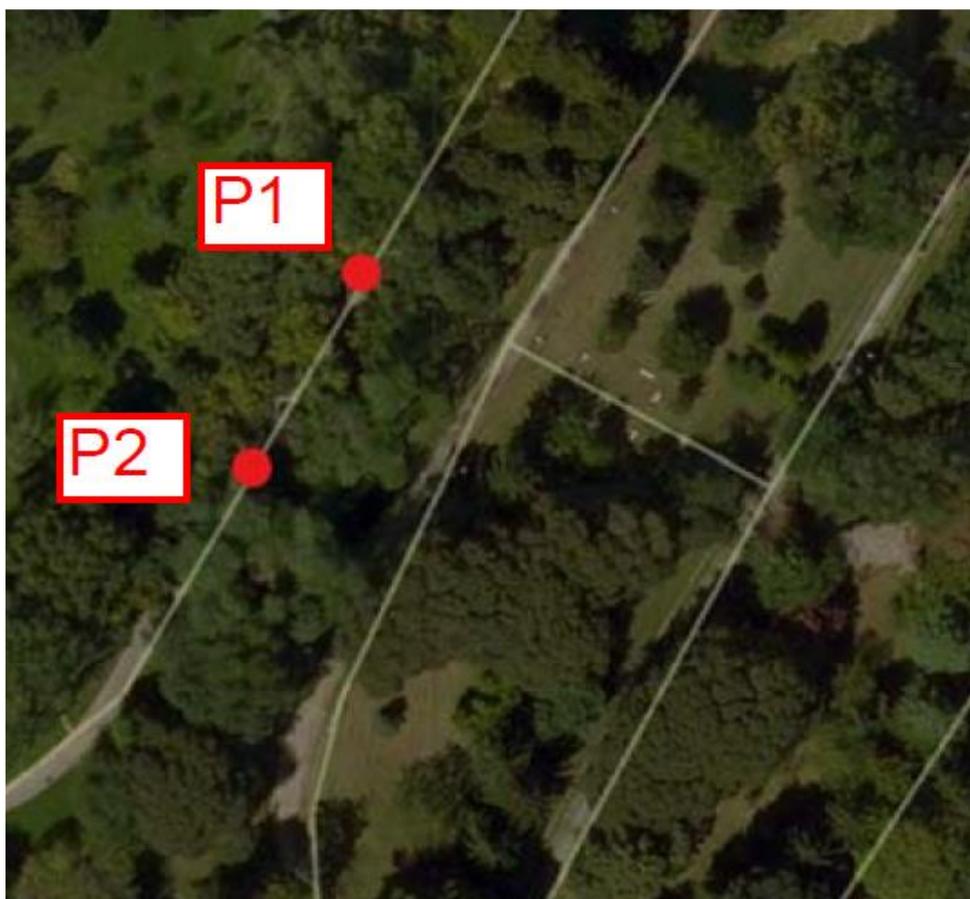
L'ubicazione delle indagini effettuate viene riportata nella fig.1.

Ubicazione delle prove penetrometriche eseguite

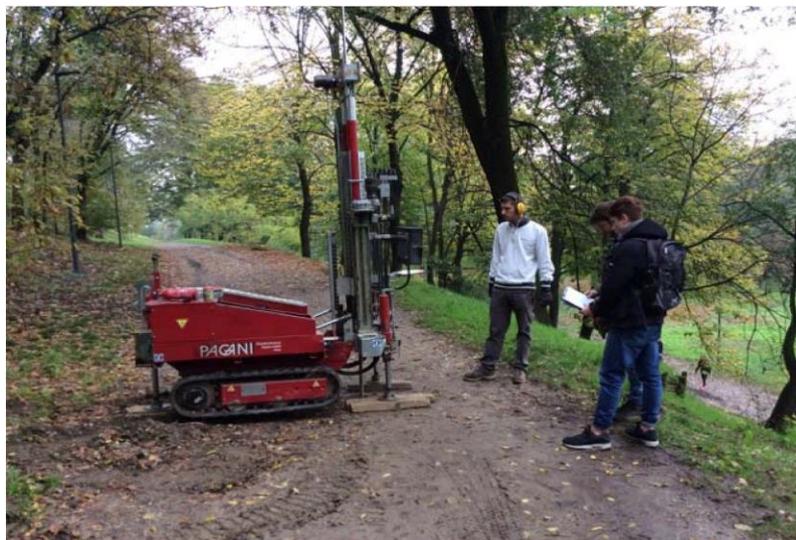
Prova penetrometrica P1

Le tabelle e i diagrammi delle prove penetrometriche vengono riportati in allegato (all. 2).

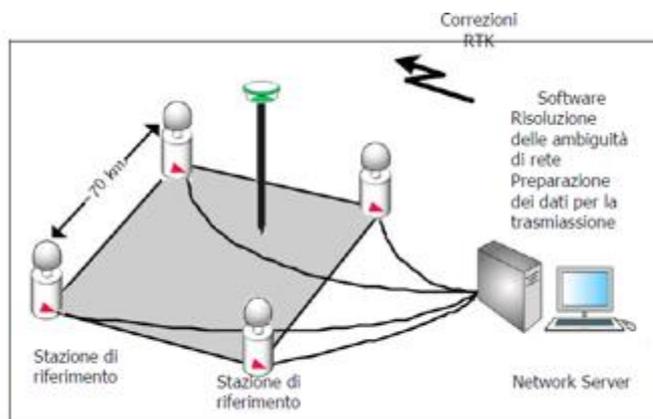
- fissando le ambiguità dei satelliti (osservati dalle stazioni di riferimento) all'interno della rete;
- utilizzando i dati provenienti da tutte le stazioni di riferimento (o un sottoinsieme di esse) per generare le correzioni da inviare poi al rover (vedi figura successiva).

In figura viene illustrato schematicamente il principio di funzionamento del RTK

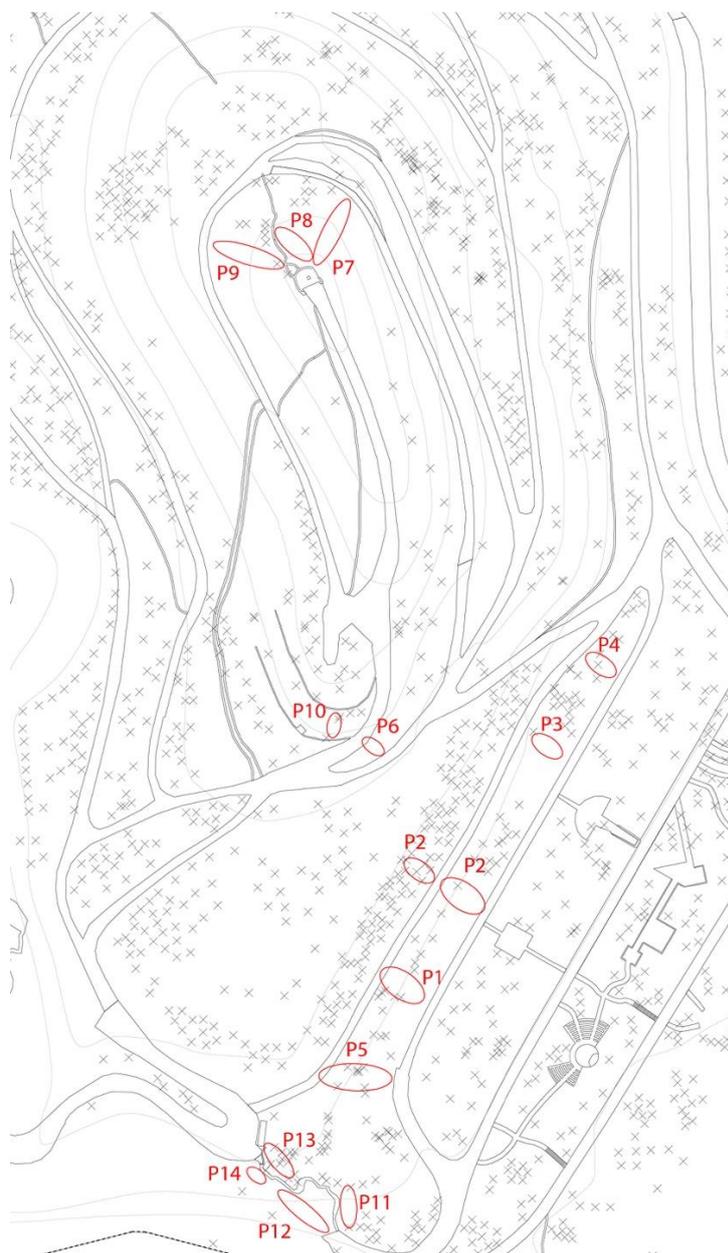
La carta qui sotto riporta i 10 dissesti evidenziati nell'area.

Ubicazione dei dissesti in atto su base topografica

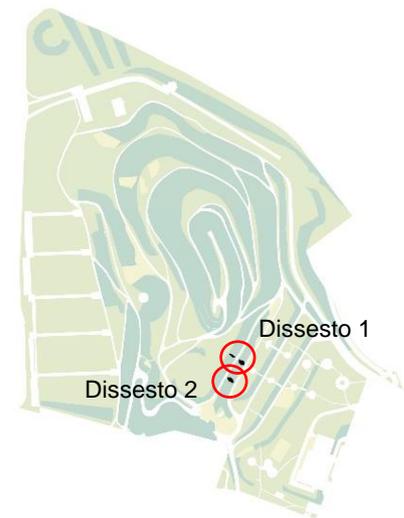
Sezione stato di fatto

TIPOLOGIA A - Dissesti di forte erosione da dilavamento acque di pioggia

Questi dissesti sono dovuti all'azione delle acque di pioggia che dalle strade pedonabili scaricano sul versante a valle in punti concentrati, non essendoci una rete di raccolta e di drenaggio delle acque piovane. In occasione di forti temporali le acque di ruscellamento sulla viabilità si concentrano in particolari punti con forti pendenze dando origine a erosioni pronunciate.

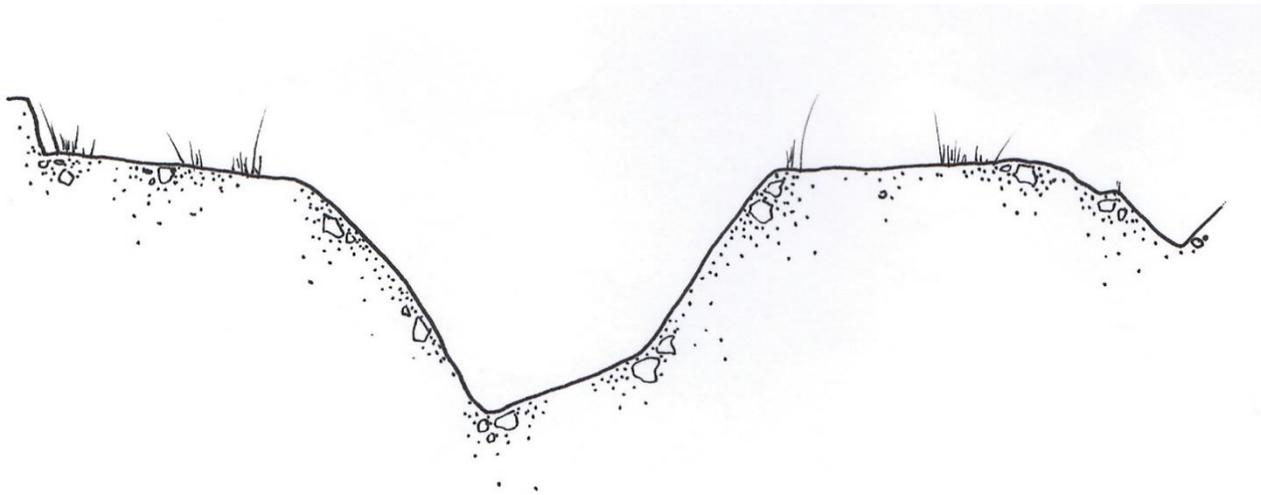
Sezione trasversale (dissesto 1)

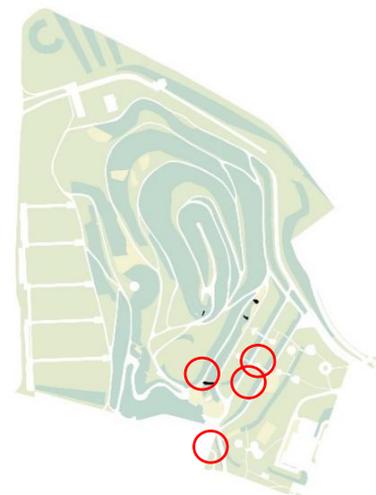
Sezione stato di fatto

TIPOLOGIA B - Dissesti di media erosione da dilavamento acque di pioggia

Questi dissesti sono dovuti all'azione delle acque di pioggia che dalle strade pedonabili scaricano sul versante a valle in punti concentrati non essendoci una rete di raccolta e di drenaggio delle acque piovane. In occasione di forti temporali le acque di ruscellamento sulla viabilità si concentrano in particolari punti di media pendenza dando origine a erosioni meno pronunciate rispetto alla tipologia A.

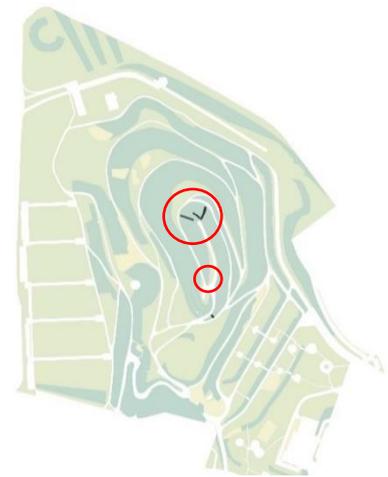
Sezione stato di fatto

TIPOLOGIA C - Dissesti da passaggio di biciclette e pedoni fuori dalla sentieristica

I dissesti di tipo C sono invece originati dal passaggio "intenzionale" di pedoni e soprattutto biciclette fuori dalla sentieristica esistente creando piccoli solchi sulla verticale dei pendii che vengono poi accentuati dalle acque di dilavamento delle piogge.

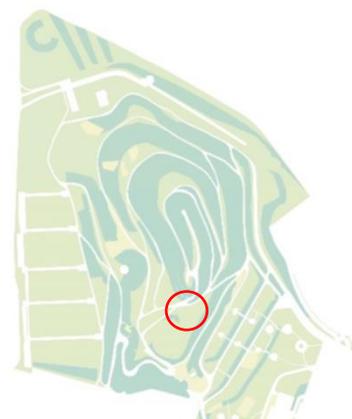
Sezione stato di fatto

TIPOLOGIA D - Dissesti lungo scalinata

Dissesti di diversa entità si sono originati nell'area della scalinata a nord della scuola elementare King. Le erosioni si presentano di profondità variabili; si individuano da entrambi i lati del sentiero, sia molto prossimi al sentiero sia nelle aree limitrofe separati da gruppi di alberi.

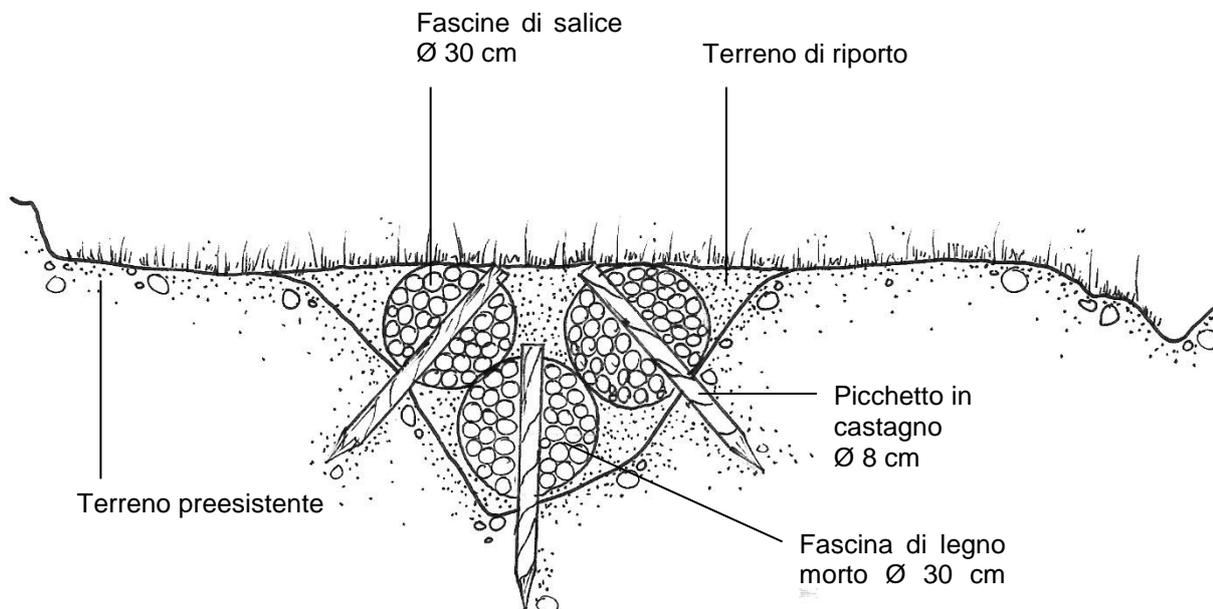
Sezione trasversale di progetto

Viene effettuato nei dissesti con erosioni pronunciate (TIPOLOGIA A) dove il dissesto ha creato un solco di oltre 40 cm di profondità. L'intervento è caratterizzato dall'utilizzo di tre fascine: le due superiori sono costituite da ramaglia viva, mentre quella sottostante con ramaglia morta.

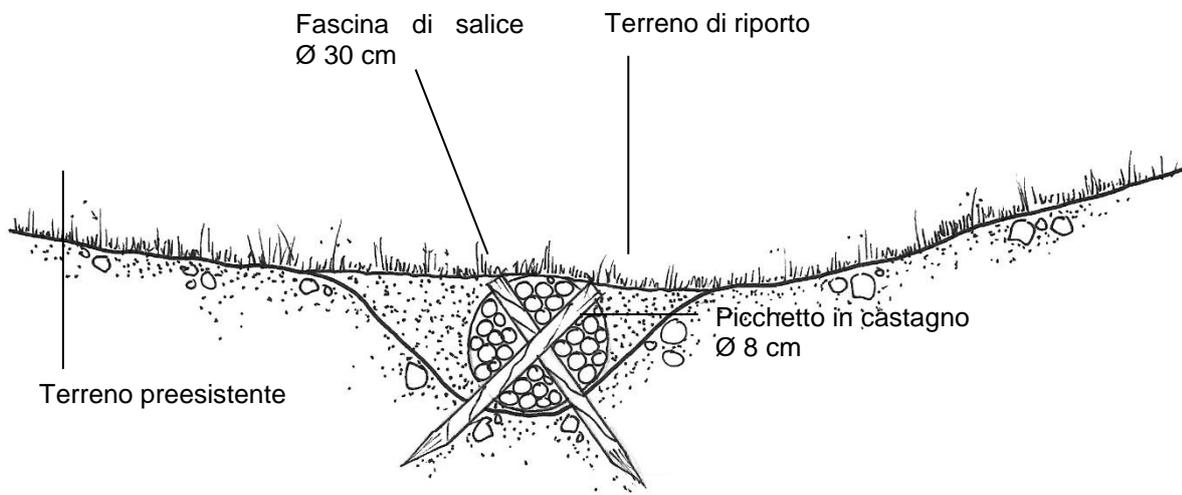
Sezione trasversale di progetto

Viene effettuato nei dissesti con erosioni medie (TIPOLOGIA B) e nelle erosioni più pronunciate della TIPOLOGIA D e caratterizzato dall'utilizzo di un'unica fascina.

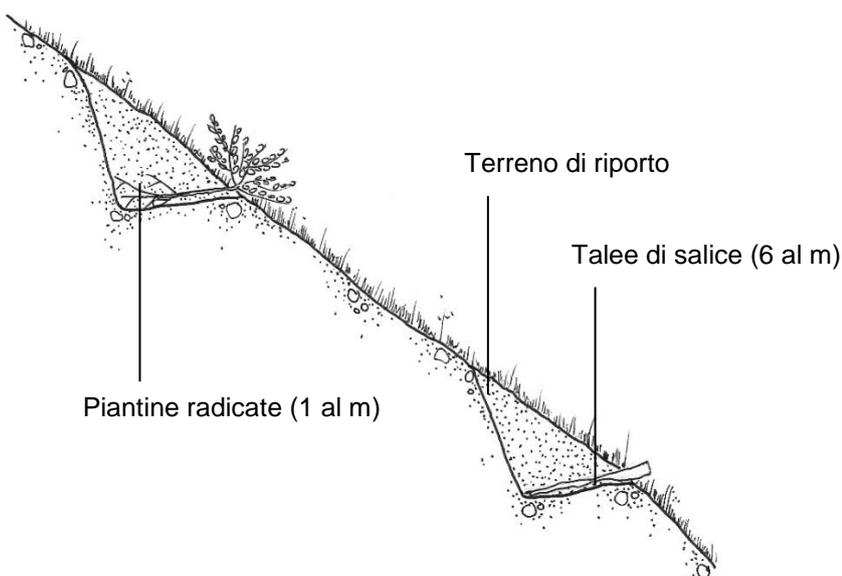
Sezione longitudinale di progetto

1. Predisposizione di uno scavo orizzontale con inclinazione in contropendenza di circa 10° con profondità fra 50 e 100 cm. Si inizia sempre dal basso in quanto il riempimento post esecuzione viene effettuato con la terra proveniente dallo scavo del gradone superiore.
2. Sistemazione a pettine di talee e piantine radicate (sempre materiale autoctono) ponendo attenzione alla polarità delle talee che devono comunque sporgere per circa $\frac{1}{4}$ della loro lunghezza dal gradone. Meglio se la messa a dimora del materiale non è ortogonale al gradone ma leggermente inclinato.
3. Ricolmare lo scavo, ripristinando la pendenza e la morfologia originali del substrato.
4. Realizzazione di successivi allineamenti parallelamente al primo, secondo le modalità e gli accorgimenti precedenti, sino a raggiungere l'altezza finale

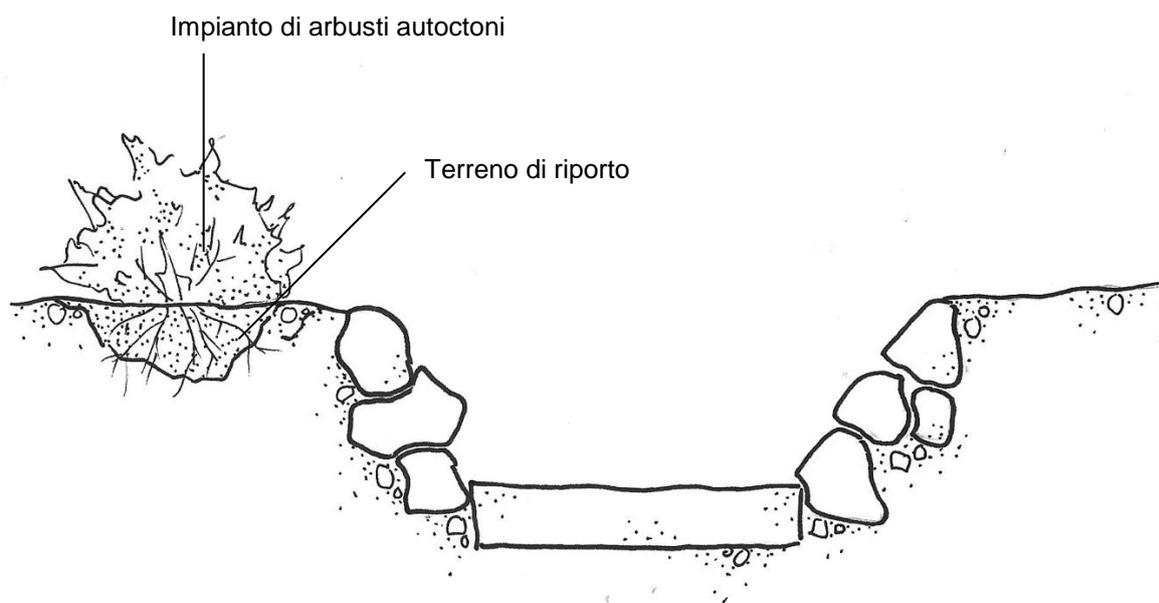
Sezione trasversale di progetto

Sui dissesti lungo il sentiero a scalinata si propone il riporto di terreno a copertura dell'erosione e l'impianto di arbusti autoctoni le cui radici hanno la capacità di mantenere più stabile il terreno e contrastare i piccoli movimenti franosi.
